مجلة كامبريدج للبحوث العلمية

العدد . ٣٥ . تموز - ٢٠٢٤

تلות المياه الجوفية في محافظة النجف واثرها في انتشار ظاهرة التصحر

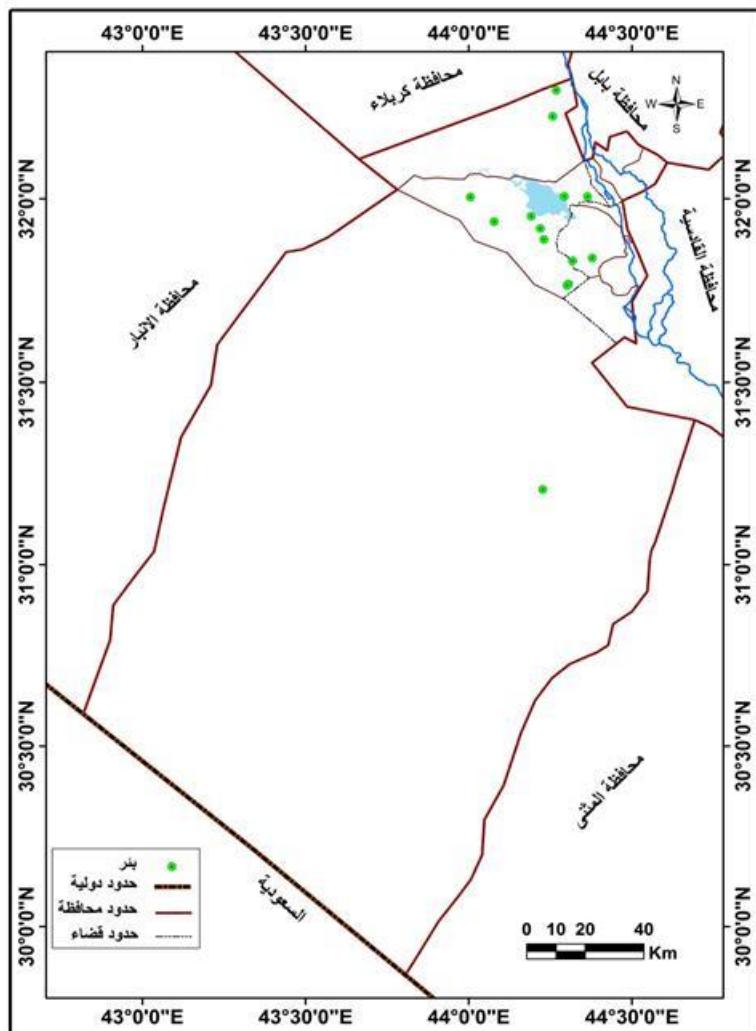
خريطة (٣)
موقع العينات في محافظة النجف

المصدر: بالأعتماد على الجدول (١)

ان التعرف على نوعية المياه الجوفية في منطقة الدراسة يُعد امر مهمًا وحاصلًا لتحديد مدى صلاحية هذه المياه واستعمالاتها في الاغراض المتعددة. اذ كشفت الدراسة من خلال نتائج التحليل الكيميائي لعينات المياه التي تم اخذها من موقع الابار في منطقة الدراسة والتي اجريت عليها الفحوصات المختبرية من قبل فرع المياه الجوفية في منطقة الدراسة حسب الجدول (١).
